## 2014-31. Inspektion af handicaptilgængeligheden på tre rastepladser

Den 12. juni 2014 foretog Folketingets Ombudsmand tilgængelighedsinspektioner af motorvejsrastepladserne Antvorskov Nord, Rønninge Nord og Nørremark. Under inspektionerne kom ombudsmandens medarbejdere med en række anbefalinger til Vejdirektoratet, som efterfølgende over for ombudsmanden redegjorde for, hvilke tiltag der ville blive iværksat på den baggrund. Ombudsmandens anbefalinger angik bl.a. skiltnings-, parkerings-, spise- og toiletforholdene på de tre rastepladser.

Den 5. november 2014 afgav ombudsmanden følgende rapport til Vejdirektoratet:

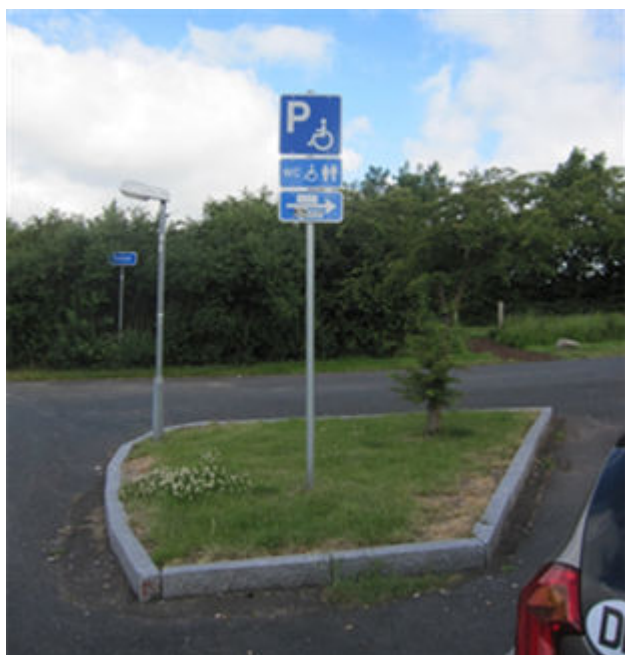
Skiltning på rasteplassen Antvorskov Nord.

Besøgsholdet bemærkede under inspektionen, at skiltningen kunne give anledning til forvirring. Placeringen af skiltet med angivelse af handicapparkering kunne foranledige folk til at tro, at den sidste parkeringsplads var reserveret til handicapparkering. Desuden kunne skiltet med teksten 'toilet' foranledige folk til at tro, at toiletfaciliteterne var bag skiltet og dermed inde på det grønne område. Besøgsholdet bad derfor Vejdirektoratet om at overveje en mere hensigtsmæssig placering af skiltene.

'Vejdirektoratet vil i nærmeste fremtid justere skiltningen efter Ombudsmandens anvisninger. '

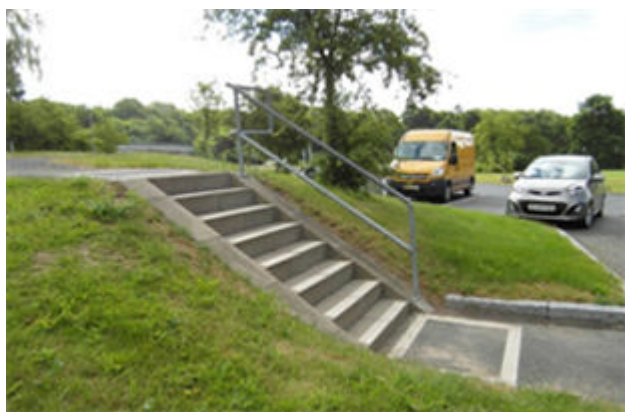
Ved den grønne skråning er desuden en trappe, der leder op til spisepladsen og toiletbygningen. Trappen er markeret med hvide afmærkninger, og der er et gelænder placeret i højre side. Der er ingen taktil markering ved eller på selve trappen.

Trappe fra parkeringspladser til toiletbygning, Antvorskov Nord.

*Besøgsholdet bemærkede under inspektionen, at trappen var fint markeret med hvide afmærkninger, der skaber god kontrast for bl.a. svagtseende, og at gelænderet var etableret på en sådan måde, at trappen bliver anvendelig for personer, der er dårligt gående.*

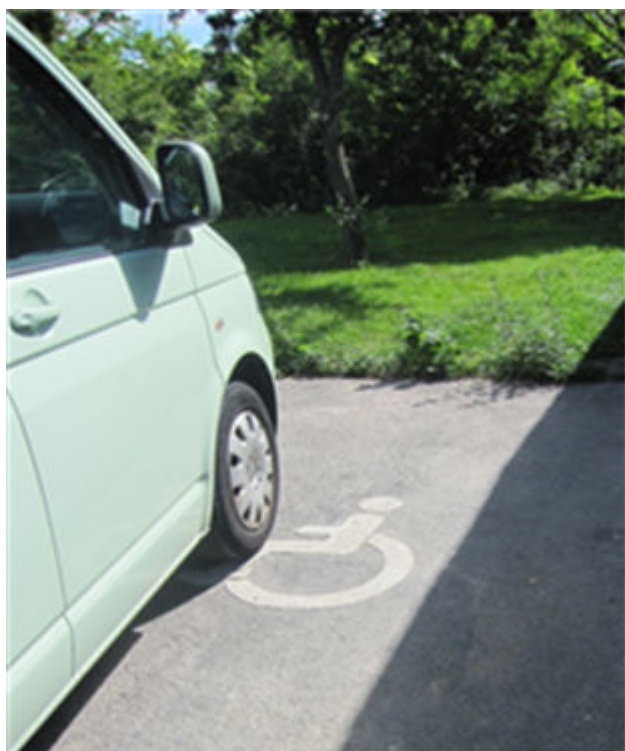
Handicapparkeringspladsen er placeret til venstre for toiletbygningen. Selve parkeringspladsen er 4,45 m bred og 5 m lang og opfylder således bygningsreglementets (BR10) punkt 2.4.2, stk. 3 (vejledning hertil) for handicapparkeringspladser for almindelige personbiler. Belægningen er af asfalt. På asfalten er malet et handicappiktogram. Der er intet skilt ved parkeringspladsen, der angiver, at der er tale om en handicapparkeringsplads.

Handicapparkeringsplads på rastepladsen Antvorskov Nord.

Besøgsholdet anbefalede under inspektionen, at der blev opsat et skilt for enden af parkeringspladsen med angivelse af, at der er tale om en parkeringsplads reserveret til biler med handicapparkeringskort, således at handicapparkeringspladsen er lettere at få øje på og fortæller andre bilister, at pladsen er reserveret til biler med handicapparkeringskort, jf. færdselslovens § 92, stk. 3, jf. bekendtgørelse om vejafmærkning, §§ 22 og 23 (tavle E33 og E23).

’Vejdirektoratet vil i forbindelse med den løbende vedligeholdelse af kørebaneafmærkningerne sikre korrekt afmærkning ved handicap p-pladserne. Der vil ligeledes blive opsat egentlig skiltning ved de enkelte pladser efter Ombudsmandens anvisninger. Anden skiltning på rastepladserne, der kan være vildledende for personer med handicap, vil løbende blive justeret.’

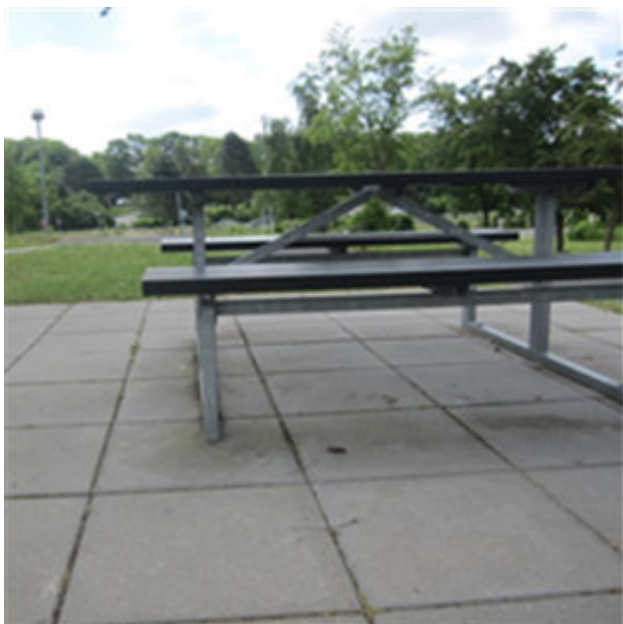
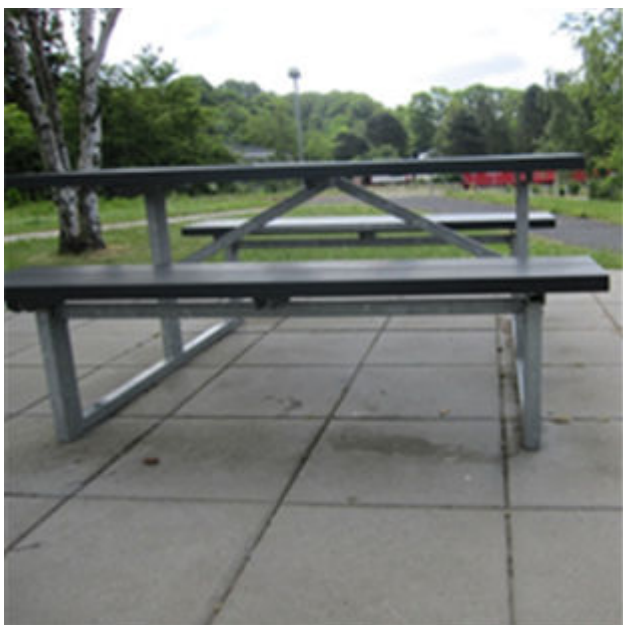
Foran toiletbygningen er der på et lille grønt areal en spiseplads med et bord/bænkesæt. Fra asfaltbelægningen foran toiletbygningen leder en sti af fliser hen til et spiseområde. Der er også flisebelægning under bord/bænkesættet. Selve bord/bænkesættet er konstrueret således, at en kørestolsbruger kan sidde for enden af bordet i den ene side. Bordpladsens kant går på den ene side 14,5 cm ud, og på den anden side, hvor kørestolsbrugeren kan placere sig, går bordpladsen 33 cm ud. Selve bordet er 72 cm højt. Der er 1,5 m vendeplads bag den plads, der er beregnet til kørestolsbrugere. Fliserne omkring spisepladsen er lagt således, at det kun er muligt for en kørestolsbruger at sidde i den ene ende, da der ved den anden ende af bordet ikke er tilstrækkelig plads.

Bord/bænkesættet på rastepladsen Antvorskov Nord.

*Besøgsholdet bemærkede under inspektionen, at denne type bord/bænkesæt er velegnet som spiseplads, da det sikrer en god tilgængelighed og tillige er anbefalet i Færdselsarealer for alle – håndbog i tilgængelighed, anlæg og planlægning, januar 2013, punkt 4.9.3.*

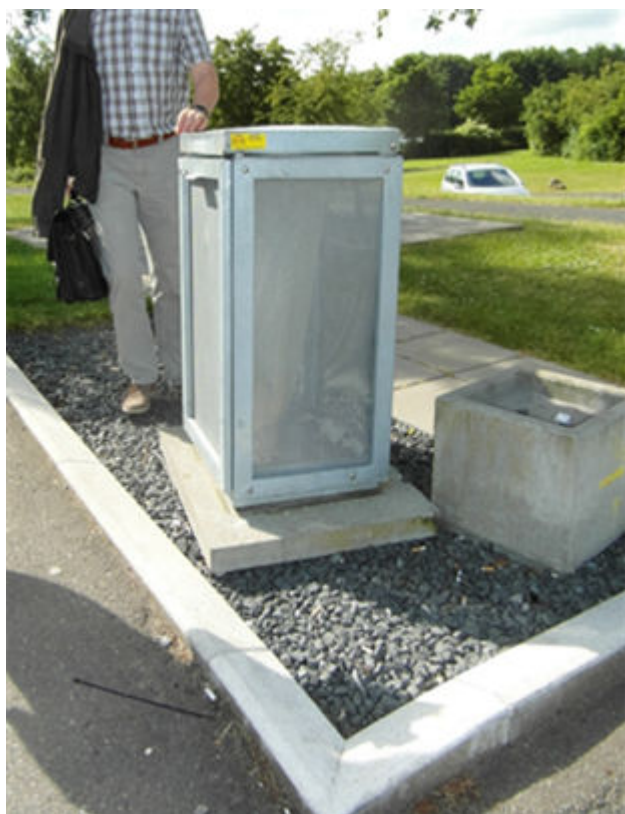
Ved flisestien til spisepladsen er der placeret en skraldespand. Skraldespanden er placeret på en forhøjning (en flise) på et område omkredset af betonkantsten. Skraldespanden er placeret således, at den skal betjenes fra pladsen ved toiletbygningen og ikke fra stien ved spisepladsen. På grund af skraldespandens høje placering, kombineret med at den har et tungt låg, er det ikke muligt for en kørestolsbruger at benytte skraldespanden.

Skraldespand ved spiseplads på rastepladsen Antvorskov Nord.

Besøgsholdet anbefalede under inspektionen, at skraldespanden blev placeret mere tilgængeligt, og at Vejdirektoratet i øvrigt overvejede, om denne type skraldespand er velegnet til dette formål.

'Vejdirektoratet vil i forbindelse med den løbende udskiftning af udslidte skraldespande undersøge, om det er muligt at placere skraldespandene mere tilgængeligt, og løbende udskifte til en anden skraldespandstype i områder, hvor det er 'naturligt', at de handicappede færdes. Det undersøges, om der kan findes en skraldespandstype, der er lettere at anvende af handicappede. '

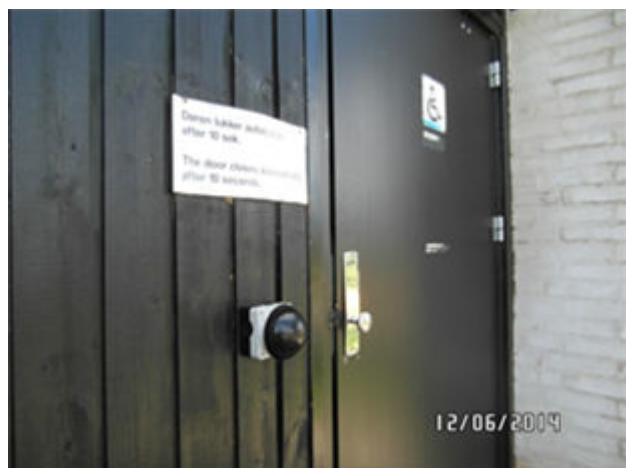
Til venstre for toilettet er der en stor sort knap i samme højde som dørhåndtaget. Over knappen er et skilt med teksten: 'Døren lukker automatisk efter 10 sek. – The door closes automatically after 10 seconds. ' Væggen, hvorpå knappen er placeret, er ligeledes sort.

### Indgang til handicaptoilet, Antvorskov Nord.

Besøgsholdet bemærkede hertil, at Vejdirektoratet, når knappen skal udskiftes, bør overveje alternative farver, eksempelvis rød eller hvid, med henblik på at skabe større kontrast, så knappen ses bedre af svagtseende.

Når man trykker på den sorte knap, svinger døren automatisk op. Der er ingen markering på asfalten, der indikerer, hvor døren svinger.

Besøgsholdet anbefalede under inspektionen, at området på asfalten, hvor døren svinger op, bliver markeret, således at man ikke, når døren svinger op, risikerer at blive ramt.

’Vejdirektoratet vil snarest muligt sikre en bedre kontrast i forbindelse med dørtrykknappen, og der vil ligeledes snarest muligt blive etableret afmærkning på asfalten, der angiver, hvordan døren lukker op, efter Ombudsmandens anvisninger. ’

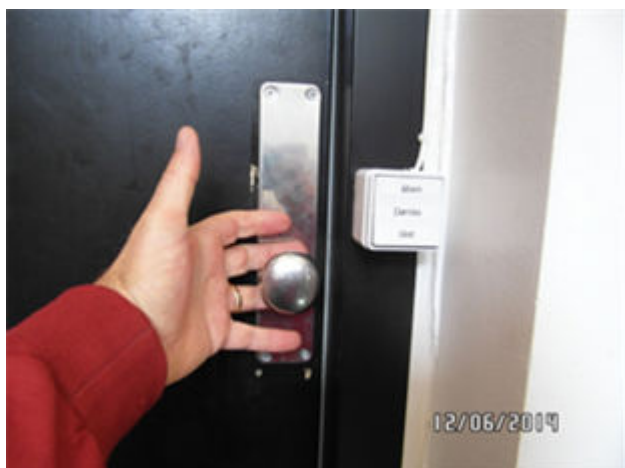
Døren til toilettet lukker automatisk. Det er dog nødvendigt at trække den manuelt til, førend den lukker helt, ved at benytte det lille knophåndtag, der er placeret på indersiden af døren, idet det ellers ikke er muligt at låse døren. Døren låses, ved at der trykkes på en hvid kontakt (almindelig kontakt som benyttet til tænd og sluk af lys etc.), der er placeret til højre for døren. På kontakten er anført teksten: åben – dørlås – låst. Der er ingen piktogrammer, der indikerer, hvad kontakten skal bruges til.

Indvendigt dørhåndtag og knap til aflåsning af handicaptolet, Antvorskov Nord.

Besøgsholdet anbefalede, at teksten på kontakten blev skiftet ud med et piktogram med angivelse af eksempelvis en nøgle eller en hængelås, således at både personer, der ikke kan læse, og udenlandske gæster er klar over, hvad kontakten skal bruges til.

Desuden anbefalede besøgsholdet, at knophåndtaget blev udskiftet – eventuelt til et tilbagetrækningshåndtag, da knophåndtag ikke er hensigtsmæssige for bl.a. personer med nedsat kraft i hænderne. Håndtaget er desuden svært at benytte for en kørestolsbruger.

’Vejdirektoratet vil snarest udskifte kontakten og knophåndtaget efter Ombudsmandens anvisninger. Håndtaget udskiftes til et tilbagetrækningshåndtag.’

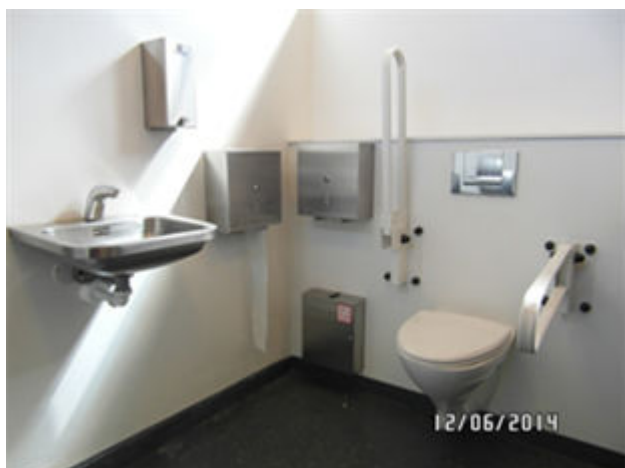
Det er ikke muligt at betjene håndvasken fra toilettet, og bygningsreglementets krav, jf. BR10, punkt 3.4.1, stk. 5, er således ikke opfyldt. Håndvasken er 40 cm dyb, hvilket betyder, at det er svært for en kørestolsbruger, hvis kørestol er forsynet med fodstøtter, at komme ind under vasken med fodstøtter og ben. Sæbedispenseren er placeret i en højde af 1,22 m og er, i kombination med at den er placeret i hjørnet, svært tilgængelig for en kørestolsbruger.

Handicaptoilet på rastepladsen Antvorskov Nord.

Toiletsædet måler 48 cm i højden og har armstøtter på hver side i en højde af 80 cm, hvilket opfylder bygningsreglementets krav, jf. BR10, punkt 3.4.1, stk. 5. Ved siden af toilettet er en fri afstand på 98 cm, og der er desuden en vendeplads på min. 1,5 m på toilettet, hvilket opfylder bygningsreglementets krav, jf. BR10, punkt 3.4.1, stk. 5.

Besøgsholdet anbefalede under inspektionen, at Vejdirektoratet foretog en gennemgang af toilettet med henblik på at gøre toilettet mere tilgængeligt (eventuelt med inspiration fra SBI's vejledning om offentligt

tilgængelige WC-rum), herunder særligt med fokus på håndvasken og placeringen heraf, håndsæbedispenseren og håndtørreeren.

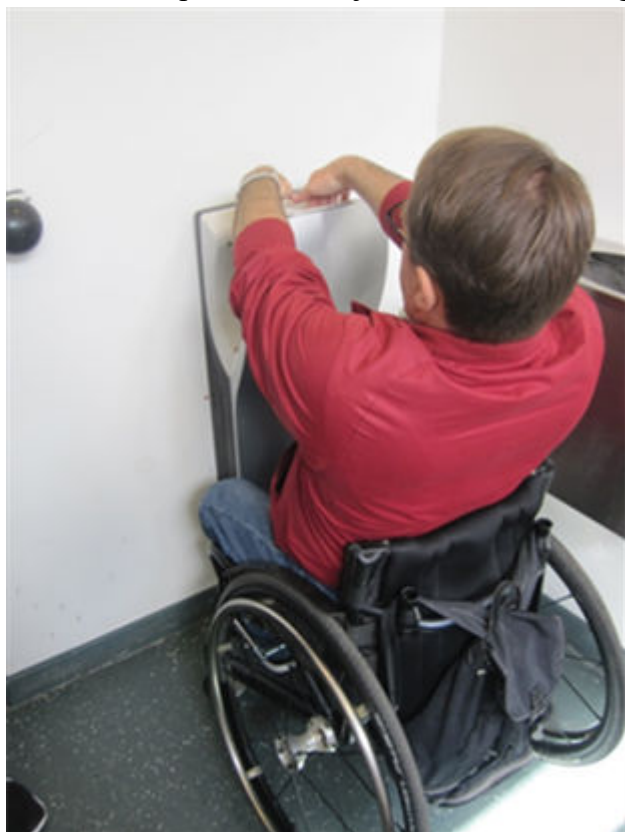
Håndtørreeren, der benyttes, ved at man stikker hænderne ned i den oppefra, hvorefter varm luft tørrer hænderne, er placeret så højt, at en kørestolsbruger vanskeligt kan benytte den.

Håndtørrer på handicaptoiletet, Antvorskov Nord.

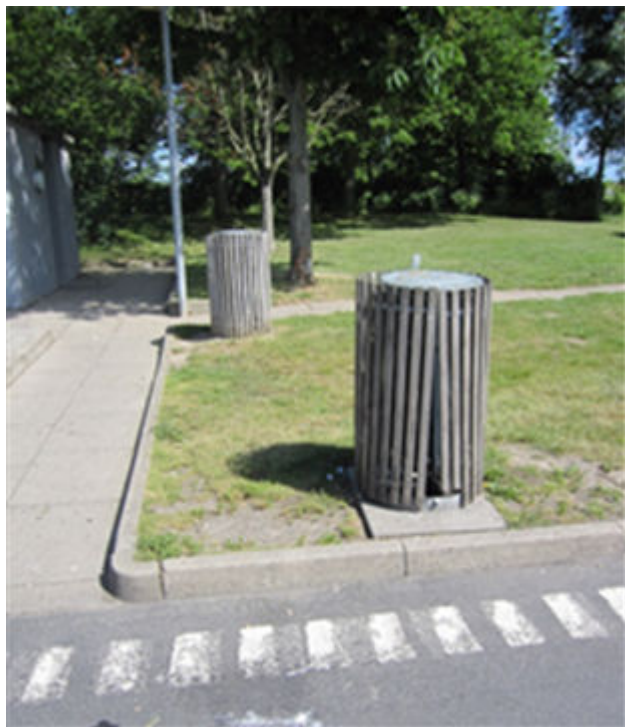
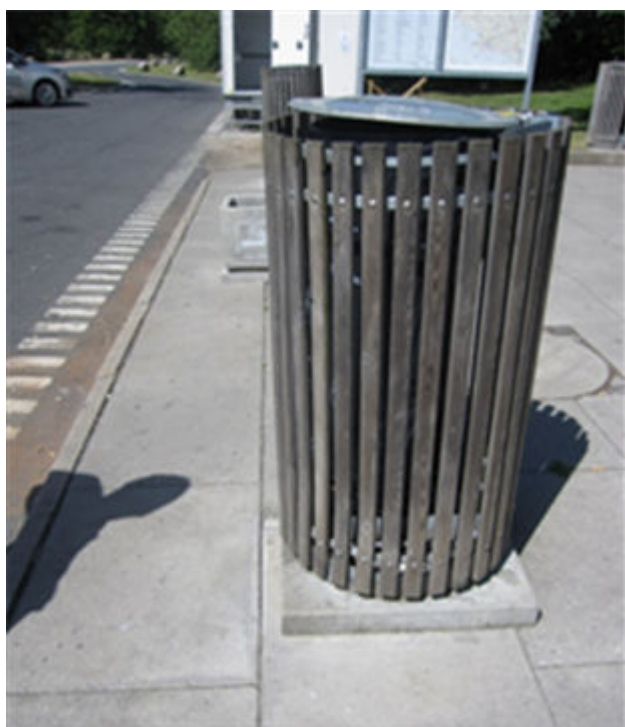
Der er niveaufri adgang fra kørebanen til fortovet, der leder hen til toiletbygningen. Foran toiletbygningen er der på en forhøjning placeret skraldespande. Der er ligeledes placeret skraldespande langs vejen. Disse er også placeret på en forhøjning. Skraldespandene, der har en højde på 1,10 m inklusive låg, er placeret et stykke inde på forhøjningen. Lågene er tunge med et træk på 1,5 kg. Skraldespandenes højde kombineret med det tunge låg gør, at skraldespandene ikke er tilgængelige for kørestolsbrugere. Desuden vil personer med nedsat kraft i arme og hænder ikke kunne benytte skraldespandene.

Skraldespande på rastepladsen Rønninge Nord.

Besøgsholdet anbefalede under inspektionen, at Vejdirektoratet fandt en løsning, hvor skraldespandene – eller enkelte udvalgte skraldespande – blev gjort mere tilgængelige.

'Vejdirektoratet vil i forbindelse med den løbende udskiftning af udslidte skraldespande undersøge, om det er muligt at placere skraldespandene mere tilgængeligt, og løbende udskifte til en anden skraldespandstype i områder, hvor det er 'naturligt', at de handicappede færdes. Det undersøges, om der kan findes en skraldespandstype, der er lettere at anvende af handicappede. '

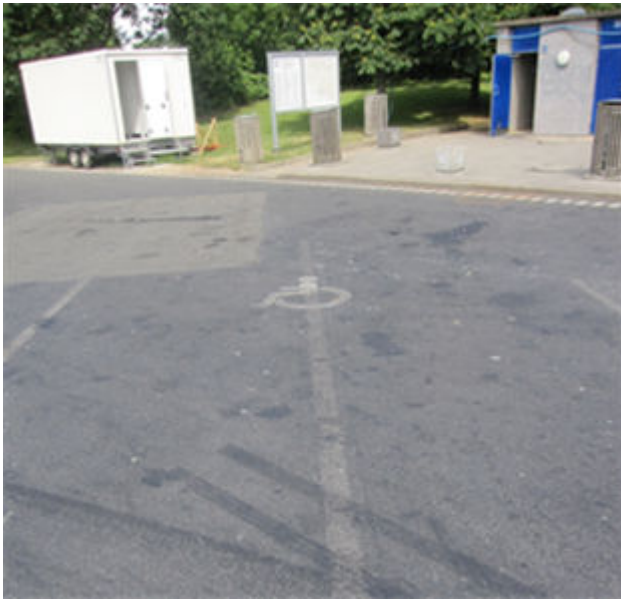
Rastepladsens parkeringspladser findes foran toiletbygningen og de grønne arealer. Den hvide markering af parkeringspladserne på rastepladsen er meget slidt, hvilket også gør sig gældende for handicapparkeringspladsen. Desuden er piktogrammet næsten slidt væk, så det ikke er til at se. Piktogrammet er malet oven på markeringen til to parkeringsbåse i almindelig størrelse. Det var således ikke muligt for besøgholdet at måle, hvor stor rastepladsens handicapparkeringsplads er. Der er desuden ikke opstillet et skilt ved parkeringspladsen, der markerer, at der er tale om en handicapparkeringsplads.

Mellem parkeringspladserne og fortovet, der leder hen til toiletbygningen, er der en kørebane for biler. På grund af den mangelfulde afmærkning er det ikke umiddelbart til at se, at der kører biler. Dette viste sig også på dagen for inspektionen ved, at flere biler holdt parkeret på det areal, der er beregnet til kørsel, og flere fodgængere gik på denne kørebane.

Handicapparkeringsplads Rønninge Nord.

Besøgholdet anbefalede under inspektionen, at der blev lavet en klar markering af handicapparkeringspladsen, da denne med den nuværende manglende markering let kan overses af andre bilister. Desuden anbefalede besøgholdet, at der blev opsat et skilt ved handicapparkeringspladsen med angivelse af, at parkeringspladsen er reserveret til biler med handicapparkeringsskilt.

’Vejdirektoratet vil snarest muligt genopstribе parkeringsarealet og ligeledes opsætte en egentlig handicap p-pladstavle. ’

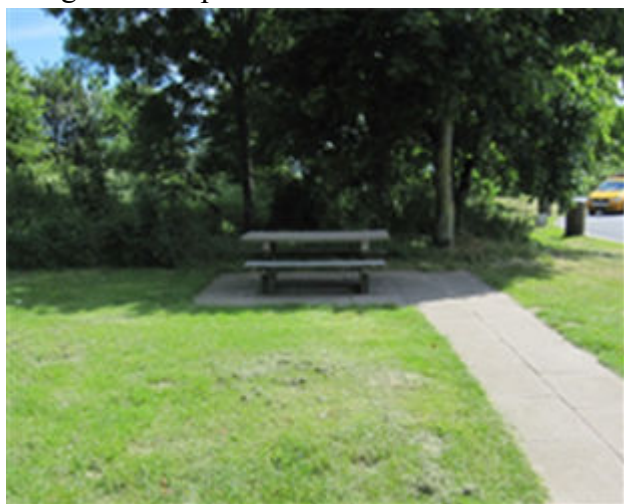
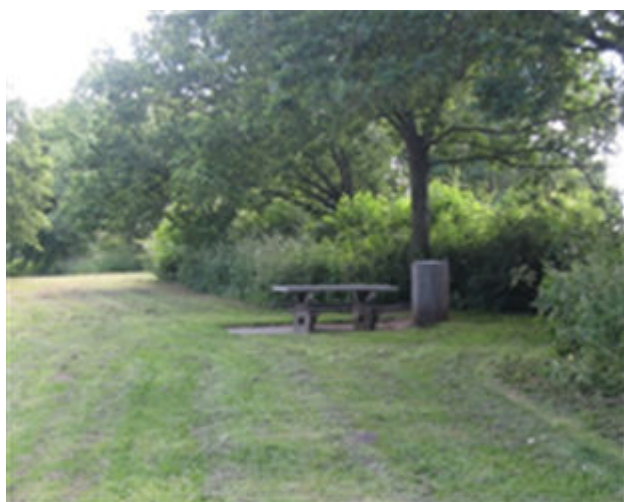
Til højre for toiletbygningen er placeret et bord/bænkesæt. En flisesti leder ned til spisepladsen. Repræsentanter for Vejdirektoratet oplyste under inspektionen, at bord/bænkesættet stammer fra rastepladsens etablering i 1970'erne. Selve bordet er 70 cm højt, og endestykket af bordpladen måler 25 cm i begge ender. Fliserne omkring spisepladsen er lagt således, at der kun er vendeplads ved den ene ende af bordet. Desuden vil en kørestolsbruger kun kunne benytte bordet ved at sidde med siden til på grund af manglende benplads.

Spisepladser på rastepladsen Rønninge Nord.

Der er desuden placeret flere bord/bænkesæt i det grønne område bag toiletbygningen. Der er ingen stier til disse spisepladser, der er placeret på et ujævnt græsunderlag og derfor svært tilgængelige for en kørestolsbruger eller for personer, som er dårligt gående. Der er desuden placeret et enkelt bord/bænkesæt på et grønt areal på den modsatte side af parkeringspladsen. Dette bord/bænkesæt er ligeledes placeret på en ujævn græsbelægning, og for at komme derhen skal man op over en kantsten, hvilket gør det utilgængeligt for kørestolsbrugere.

Besøgsholdet bad under inspektionen Vejdirektoratet om at overveje at gøre bord/bænkesættene på de grønne arealer bag toiletbygningen tilgængelige for kørestolsbrugere og dårligt gående, eventuelt med en sti dertil.

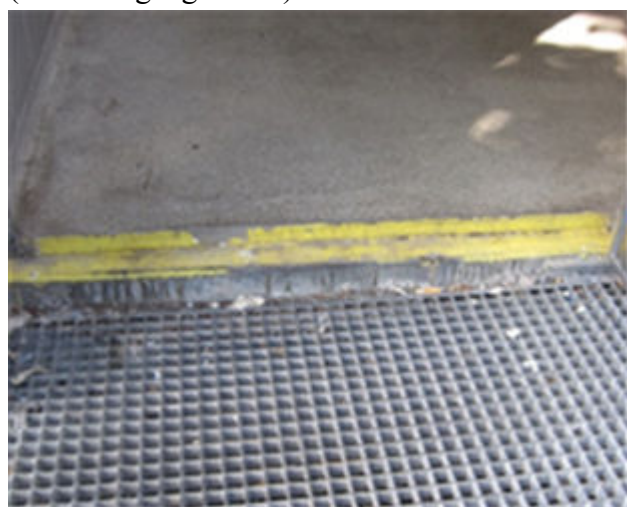
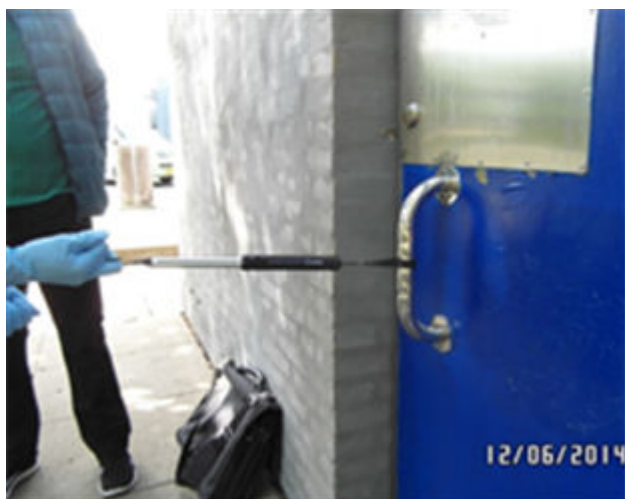
Foran indgangsdøren til handicaptoilettet er der en rist. Selve døren til handicaptoilettet er tung med et træk på mere end 10 kg. Når døren er åben, er der desuden en kant op på 7 cm for at komme ind på selve toilettet. Kanten på 7 cm består af først en kant på 4 cm, som er resultatet af, at den underliggende rist (foran indgangsdøren) er sunket. Desuden er der en metalkant på 3 cm ind til selve toilettet.

### Indgangsparti på handicaptoilettet på rastepladsen Rønninge Nord.

Besøgsholdet bemærkede under inspektionen, at kombinationen af den meget tunge dør og den meget høje kant reelt betyder, at en kørestolsbruger ikke kan komme ind på toilettet på egen hånd. En person med nedsat kraft i arme og hænder vil heller ikke kunne åbne døren uden hjælp.

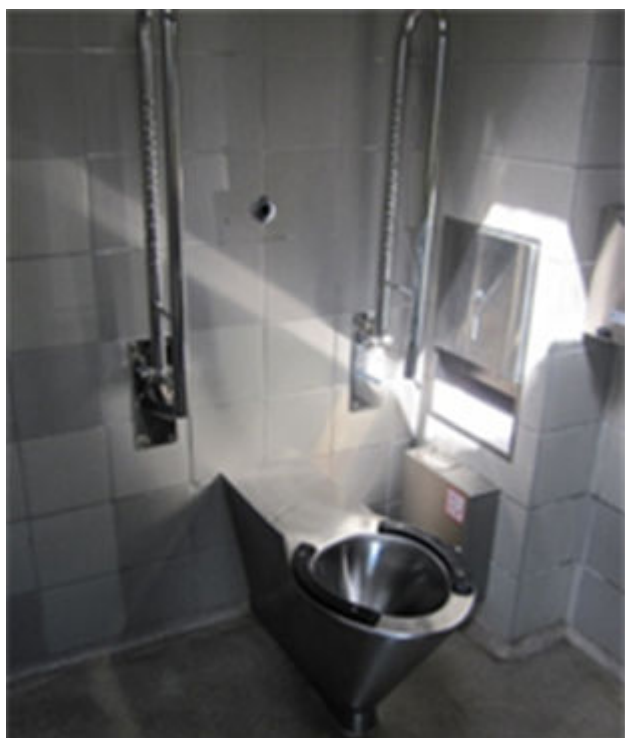
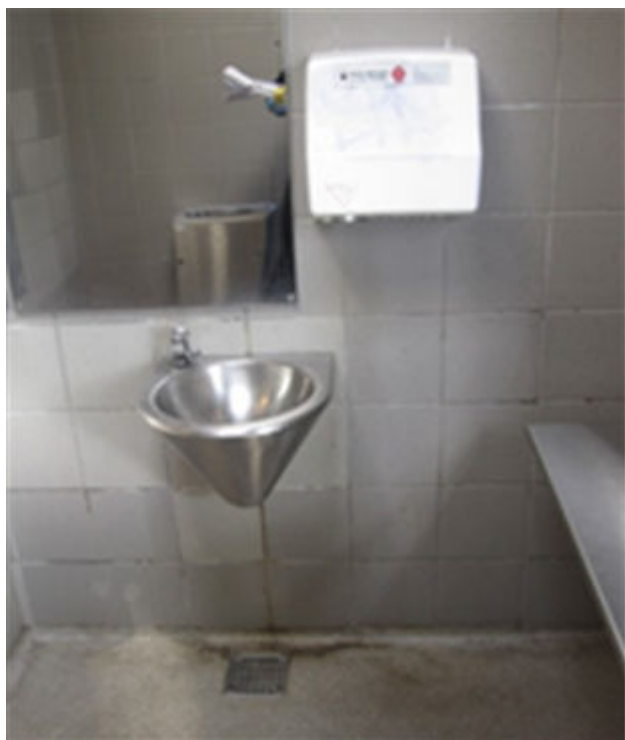
Det er ikke muligt at benytte håndvasken, når man sidder på toilettet. Der er desuden ikke tilstrækkelig vendeplads (minimum 1,5 m) på toilettet. Denne plads kunne dog findes, hvis det fastmonterede puslebord kunne slås op. Armaturet på vasken betjenes, ved at man trykker meget hårdt ned på en knap, hvilket ikke er muligt for personer med nedsat kraft i arme og hænder. Vandtrykket i hanen er meget kraftigt, og da besøgsholdet testede vandhanen, resulterede dette i, at vandet sprøjtede op.

Handicaptoilet, Rønninge Nord.

Besøgsholdet oplyste under inspektionen, at handicaptoilettet generelt ikke lever op til kravene til et handicaptoilet. Uanset at Vejdirektoratet ikke er bekendt med dato for etablering eller renovering af selve handicaptoilettet, anbefalede besøgsholdet under inspektionen, at Vejdirektoratet foretager en gennemgang af toilettet med henblik på – hvis det ikke skal renoveres i den nærmeste fremtid – at gøre toilettet mere tilgængeligt inden for de eksisterende fysiske rammer.

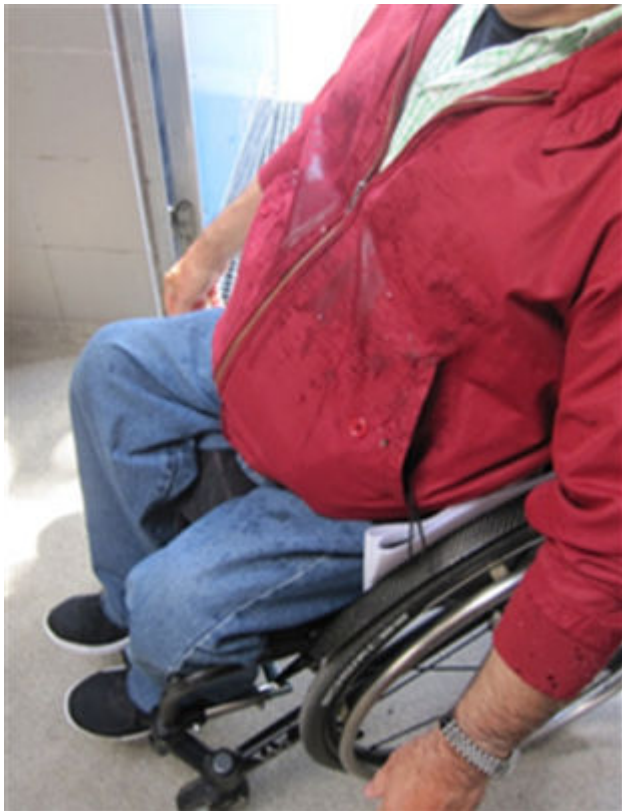
Vandsprøjt efter brug af håndvasken på handikaptoiletet, Rønninge Nord.

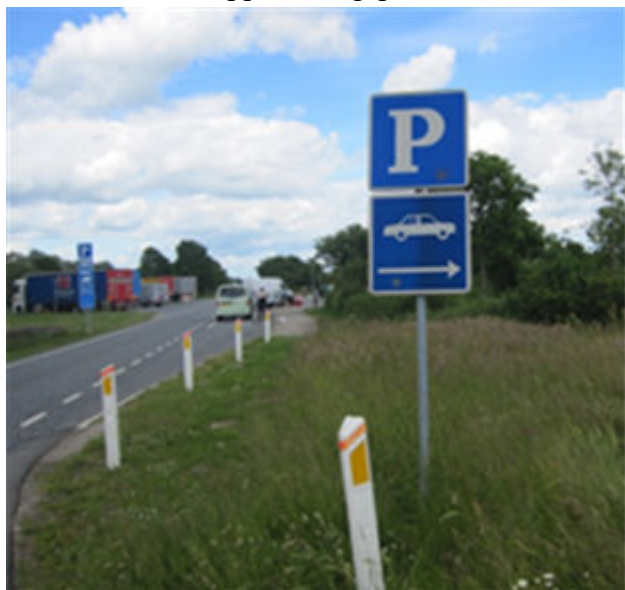
På afkørselsvejen fra motorvejen til rastepladsen er der placeret et skilt med angivelse af, at der er parkeringspladser, hvis man drejer til højre ned ad en mindre vej. Der er desuden parkering for personbiler, herunder handicapparkeringspladser, foran toiletbygningen og spisepladserne.

Parkeringsskilte på rastepladsen Nørremark.

Besøgsholdet bemærkede under inspektionen, at parkeringsskiltet, der leder bilerne ned til en parkeringsplads et stykke væk fra selve rastepladsen, kan foranledige trafikanter, herunder trafikanter med behov for handicapparkeringsplads, til at tro, at der ikke findes parkeringspladser i umiddelbar nærhed af handicaptollettet.

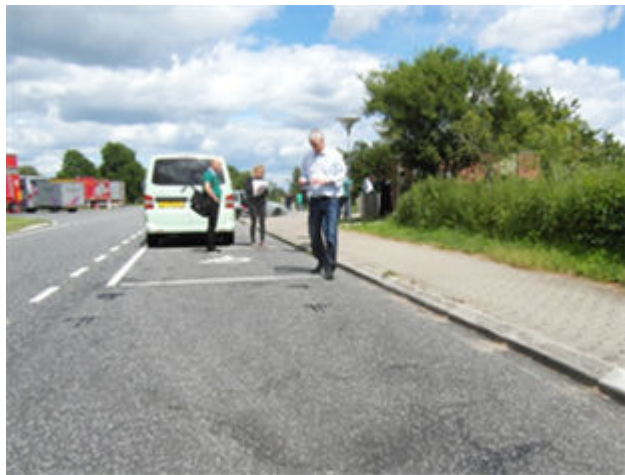
Handicapparkeringspladserne er placeret parallelt med kantstenen i forlængelse af hinanden. Bag den bagerst placerede parkeringsplads er et umarkeret område.

Umærket areal bag handicapparkeringspladserne på rastepladsen Nørremark.

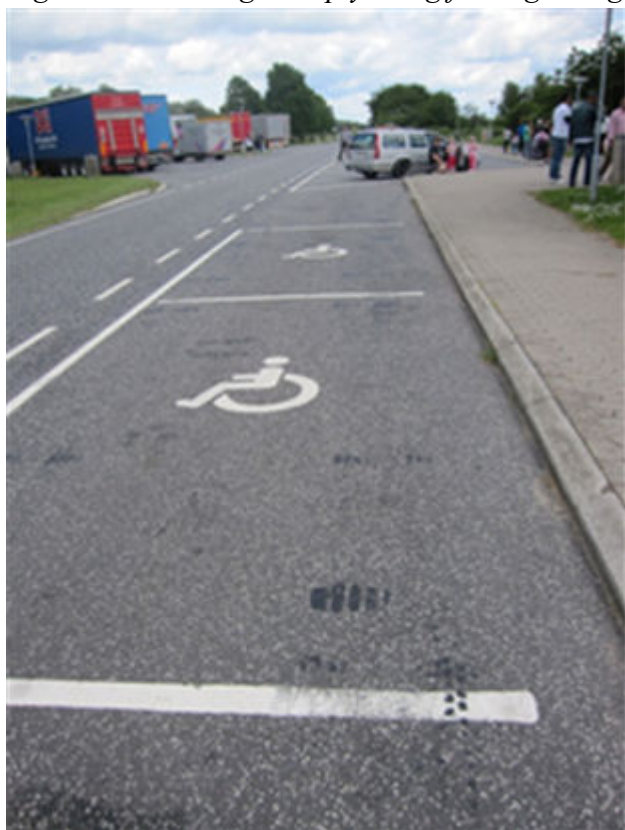
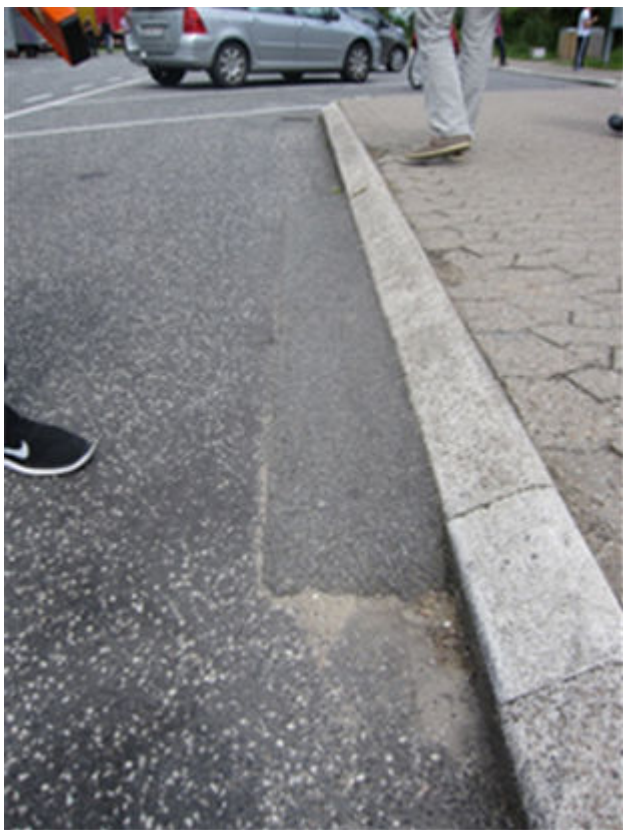
Der er en rampe foran den første af handicapparkeringspladserne. Rampen har en hældning på 19-19,5 pct.

bagerste plads, hvilket også betyder, at en kørestolsbruger med en handicapbil med indstigning bagtil ikke kan komme ind i sin bil på grund af pladsmangel.

Handicapparkering på rastepladsen Nørremark

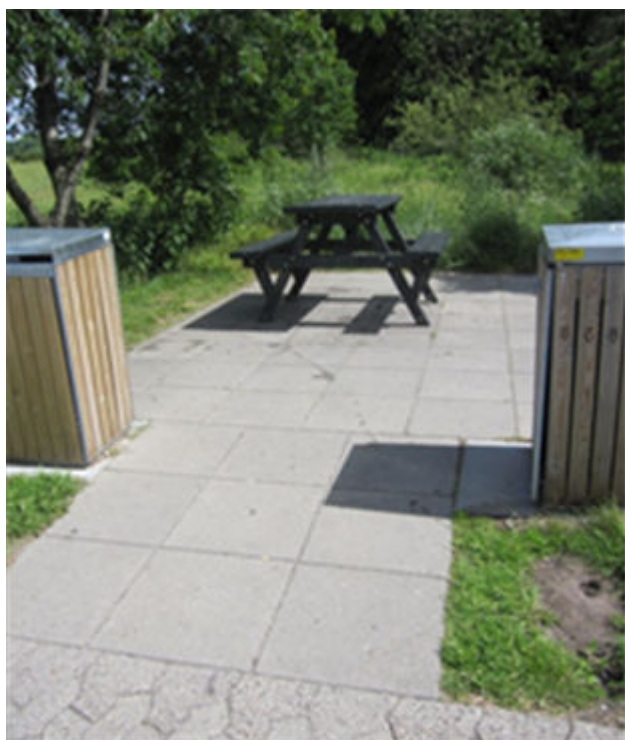
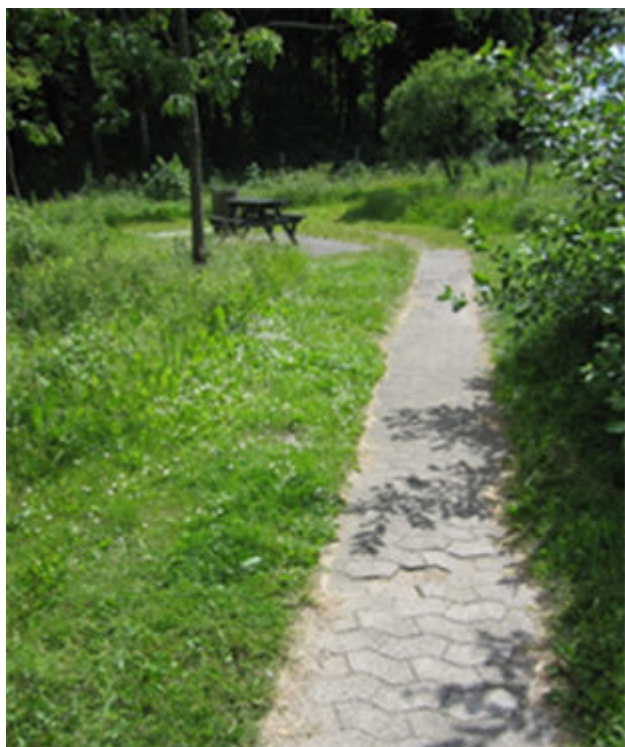
Bord/bænkesættet er 88 cm i højden, og bordpladen rækker 20 cm ud i hver ende. Sædet er placeret i en højde af 57 cm. Bord/bænkesættet er meget højt, hvilket betyder, at en kørestolsbruger kommer til at sidde ved et uforholdsmæssigt højt bord (se eventuelt fotografi på næste side).

Spiseplads på rasteplassen Nørremark.

*Besøgsholdet opfordrede repræsentanterne for Vejdirektoratet til at vælge bord/bænkesæt, der er mere tilgængelige, når de eksisterende skal udskiftes.*

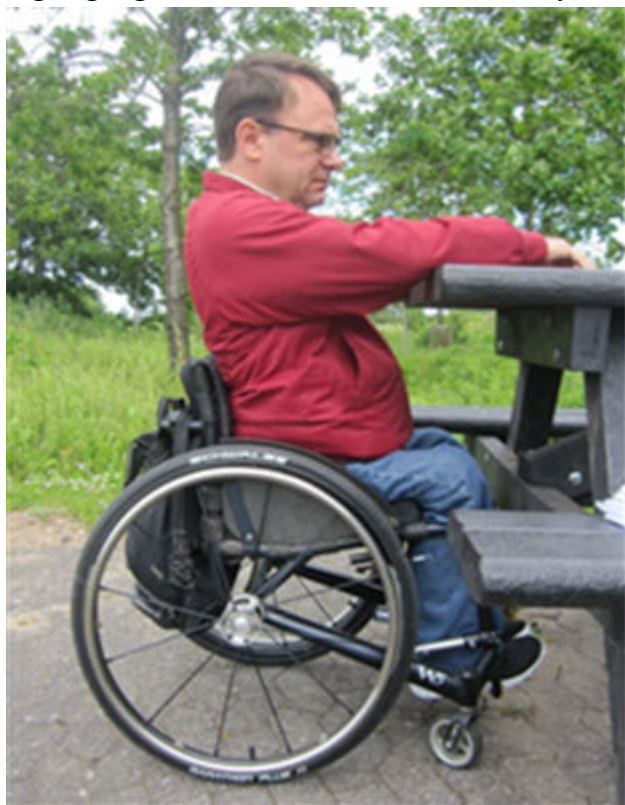
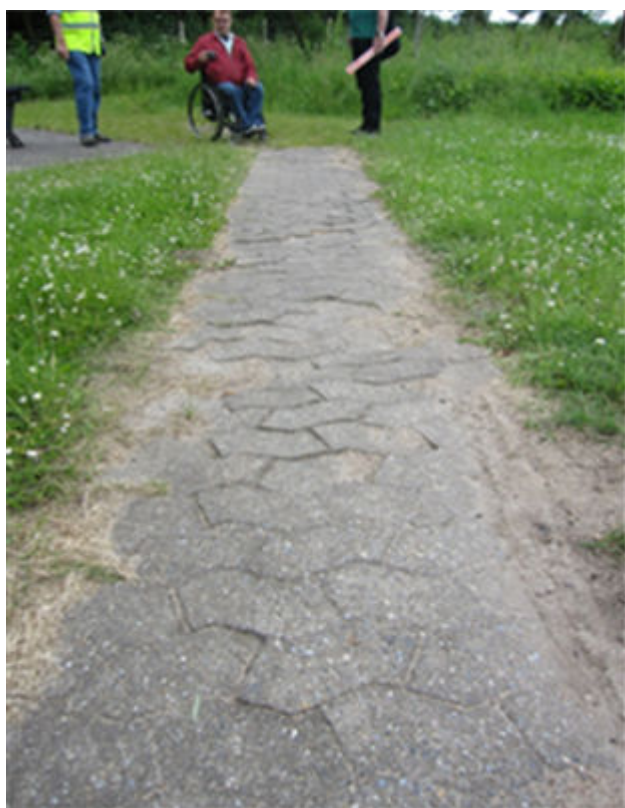
Spisepladserne langs fortovet har et underlag af forholdsvis nyanlagte fliser, og der er plads i den ene ende til, at der kan være en kørestol, og at denne efterfølgende kan vende.

Højt bord/bænkesæt og sti til spiseplads, Nørremark.

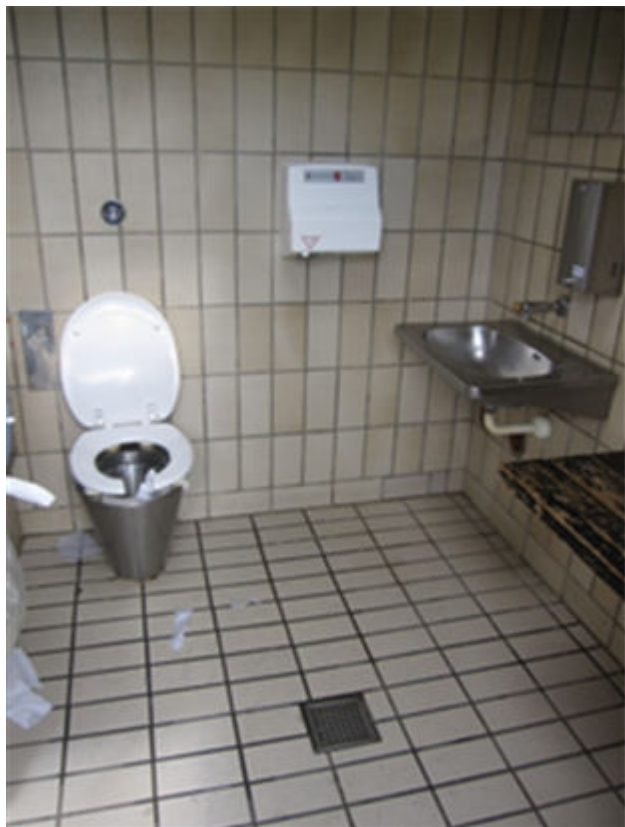
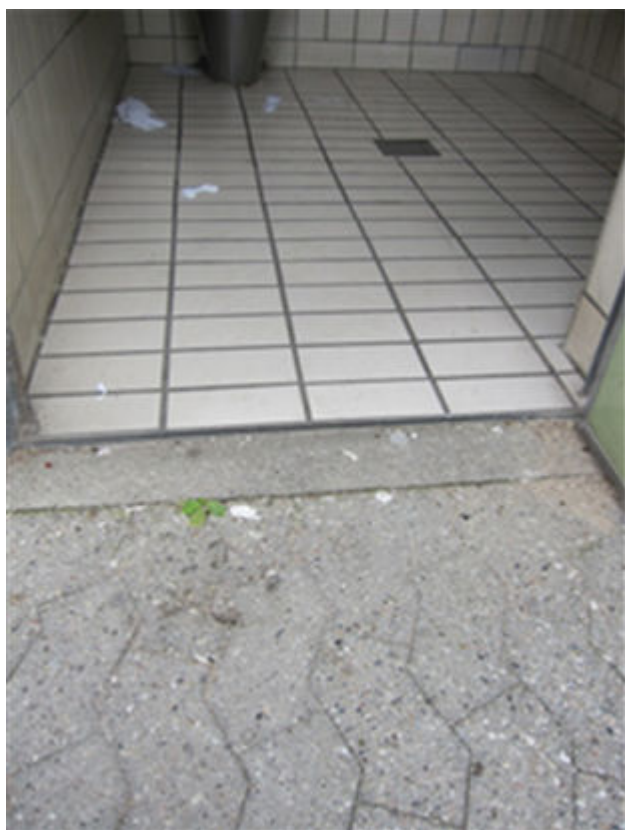
Sæbedispenseren er placeret i en højde af 1 m, og papirdispenseren er placeret i en højde af 1,04 m. Der er desuden ikke vendeplads til, at en kørestol kan vende inde på toliet.

#### Handicaptolilet, Nørremark

Besøgsholdet bemærkede under inspektionen, at handicaptolilet måtte anses som uegnet som handicap-toilet, men at besøgsholdet var bekendt med, at toilletet højst sandsynligt var etableret samtidig med toiletbygningen i 1970'erne. Besøgsholdet anbefalede, at døren blev gjort lettere at åbne og lukke, samt at der blev opsat armstøtter ved toilletet, og at Vejdirektoratet overvejede at udskifte puslebordet med et bord, der kan klappes op, for at skabe mere plads til at manøvrere rundt for en kørestolsbruger. Endelig anbefalede besøgsholdet, at spejlet over vasken blev rykket ned i en højde mellem 0,9 og 1,9 m som anbefalet af SBI, således at det kan benyttes af både siddende og stående personer.
