## 2014-31. Inspektion af handicaptilgængeligheden på tre rastepladser

Den 12. juni 2014 foretog Folketingets Ombudsmand tilgængelighedsinspektioner af motorvejsrastepladserne Antvorskov Nord, Rønninge Nord og Nørremark. Under inspektionerne kom ombudsmandens medarbejdere med en række anbefalinger til Vejdirektoratet, som efterfølgende over for ombudsmanden redegjorde for, hvilke tiltag der ville blive iværksat på den baggrund. Ombudsmandens anbefalinger angik bl.a. skiltnings-, parkerings-, spise- og toiletforholdene på de tre rastepladser.

Den 5. november 2014 afgav ombudsmanden følgende rapport til Vejdirektoratet:

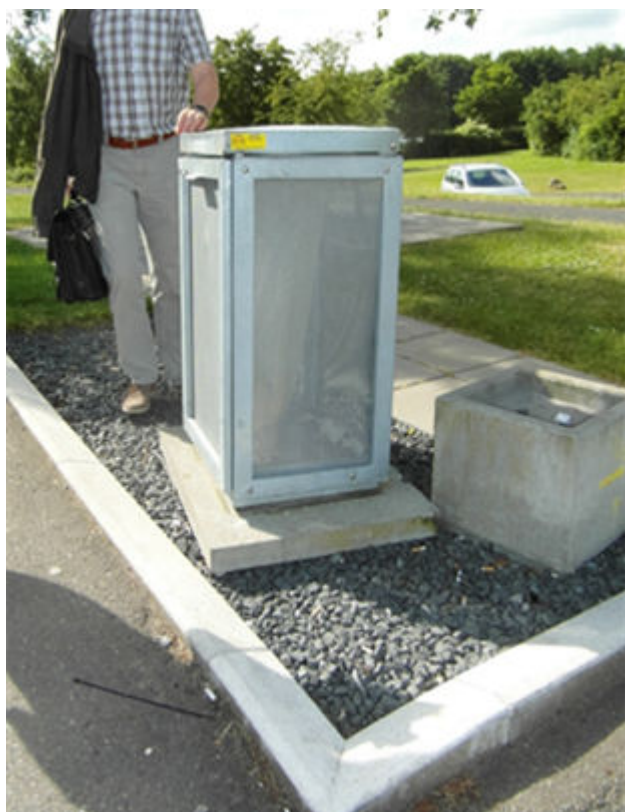
Ved flisestien til spisepladsen er der placeret en skraldespand. Skraldespanden er placeret på en forhøjning (en flise) på et område omkredset af betonkantsten. Skraldespanden er placeret således, at den skal betjenes fra pladsen ved toiletbygningen og ikke fra stien ved spisepladsen. På grund af skraldespandens høje placering, kombineret med at den har et tungt låg, er det ikke muligt for en kørestolsbruger at benytte skraldespanden.

Skraldespand ved spiseplads på rastepladsen Antvorskov Nord.

Besøgsholdet anbefalede under inspektionen, at skraldespanden blev placeret mere tilgængeligt, og at Vejdirektoratet i øvrigt overvejede, om denne type skraldespand er velegnet til dette formål.

'Vejdirektoratet vil i forbindelse med den løbende udskiftning af udslidte skraldespande undersøge, om det er muligt at placere skraldespandene mere tilgængeligt, og løbende udskifte til en anden skraldespandstype i områder, hvor det er 'naturligt', at de handicappede færdes. Det undersøges, om der kan findes en skraldespandstype, der er lettere at anvende af handicappede. '

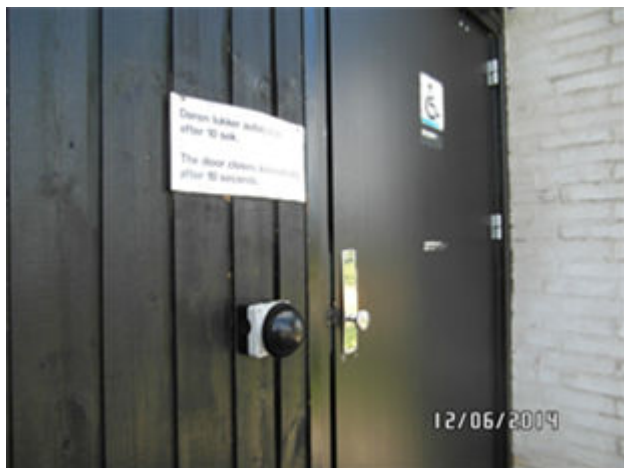
Til venstre for toilettet er der en stor sort knap i samme højde som dørhåndtaget. Over knappen er et skilt med teksten: 'Døren lukker automatisk efter 10 sek. – The door closes automatically after 10 seconds. ' Væggen, hvorpå knappen er placeret, er ligeledes sort.

### Indgang til handicaptoilet, Antvorskov Nord.

Når man trykker på den sorte knap, svinger døren automatisk op. Der er ingen markering på asfalten, der indikerer, hvor døren svinger.

Besøgsholdet bemærkede hertil, at Vejdirektoratet, når knappen skal udskiftes, bør overveje alternative farver, eksempelvis rød eller hvid, med henblik på at skabe større kontrast, så knappen ses bedre af svagtseende.

Besøgsholdet anbefalede under inspektionen, at området på asfalten, hvor døren svinger op, bliver markeret, således at man ikke, når døren svinger op, risikerer at blive ramt.

'Vejdirektoratet vil snarest muligt sikre en bedre kontrast i forbindelse med dørtrykknappen, og der vil ligeledes snarest muligt blive etableret afmærkning på asfalten, der angiver, hvordan døren lukker op, efter Ombudsmandens anvisninger. '

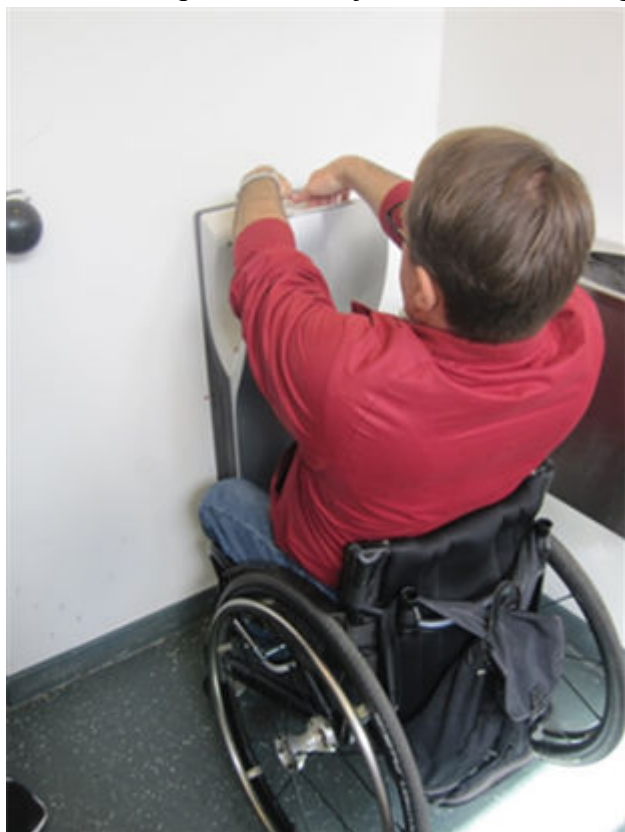
Håndtørreeren, der benyttes, ved at man stikker hænderne ned i den oppefra, hvorefter varm luft tørrer hænderne, er placeret så højt, at en kørestolsbruger vanskeligt kan benytte den.

Håndtørreer på handicaptolilet, Antvorskov Nord.

Besøgsholdet anbefalede under inspektionen, at Vejdirektoratet foretog en gennemgang af toilettet med henblik på at gøre toilettet mere tilgængeligt (eventuelt med inspiration fra SBI's vejledning om offentligt

tilgængelige WC-rum), herunder særligt med fokus på håndvasken og placeringen heraf, håndsæbedispenseren og håndtørreeren.

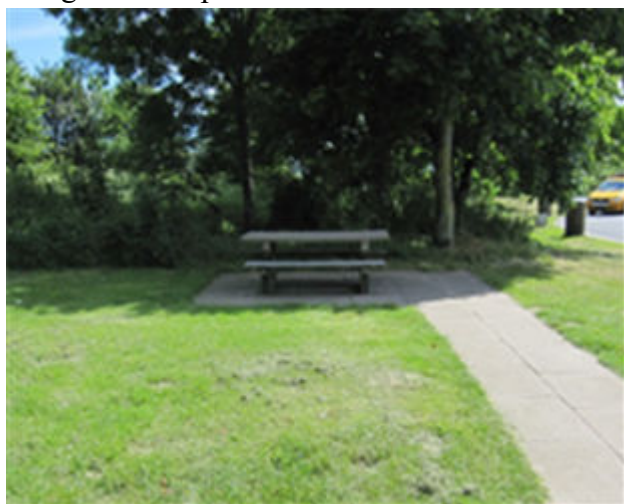
Til højre for toiletbygningen er placeret et bord/bænkesæt. En flisesti leder ned til spisepladsen. Repræsentanter for Vejdirektoratet oplyste under inspektionen, at bord/bænkesættet stammer fra rastepladsens etablering i 1970'erne. Selve bordet er 70 cm højt, og endestykket af bordpladen måler 25 cm i begge ender. Fliserne omkring spisepladsen er lagt således, at der kun er vendeplads ved den ene ende af bordet. Desuden vil en kørestolsbruger kun kunne benytte bordet ved at sidde med siden til på grund af manglende benplads.

Spisepladser på rastepladsen Rønninge Nord.

Der er desuden placeret flere bord/bænkesæt i det grønne område bag toiletbygningen. Der er ingen stier til disse spisepladser, der er placeret på et ujævnt græsunderlag og derfor svært tilgængelige for en kørestolsbruger eller for personer, som er dårligt gående. Der er desuden placeret et enkelt bord/bænkesæt på et grønt areal på den modsatte side af parkeringspladsen. Dette bord/bænkesæt er ligeledes placeret på en ujævn græsbelægning, og for at komme derhen skal man op over en kantsten, hvilket gør det utilgængeligt for kørestolsbrugere.

Besøgsholdet bad under inspektionen Vejdirektoratet om at overveje at gøre bord/bænkesættene på de grønne arealer bag toiletbygningen tilgængelige for kørestolsbrugere og dårligt gående, eventuelt med en sti dertil.

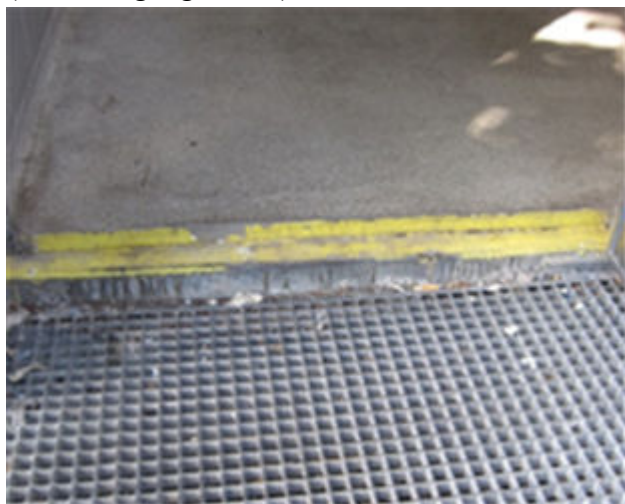
Foran indgangsdøren til handicaptoilettet er der en rist. Selve døren til handicaptoilettet er tung med et træk på mere end 10 kg. Når døren er åben, er der desuden en kant op på 7 cm for at komme ind på selve toilettet. Kanten på 7 cm består af først en kant på 4 cm, som er resultatet af, at den underliggende rist (foran indgangsdøren) er sunket. Desuden er der en metalkant på 3 cm ind til selve toilettet.

### Indgangsparti på handicaptoiletet på rastepladsen Rønninge Nord.

Besøgsholdet bemærkede under inspektionen, at kombinationen af den meget tunge dør og den meget høje kant reelt betyder, at en kørestolsbruger ikke kan komme ind på toiletet på egen hånd. En person med nedsat kraft i arme og hænder vil heller ikke kunne åbne døren uden hjælp.

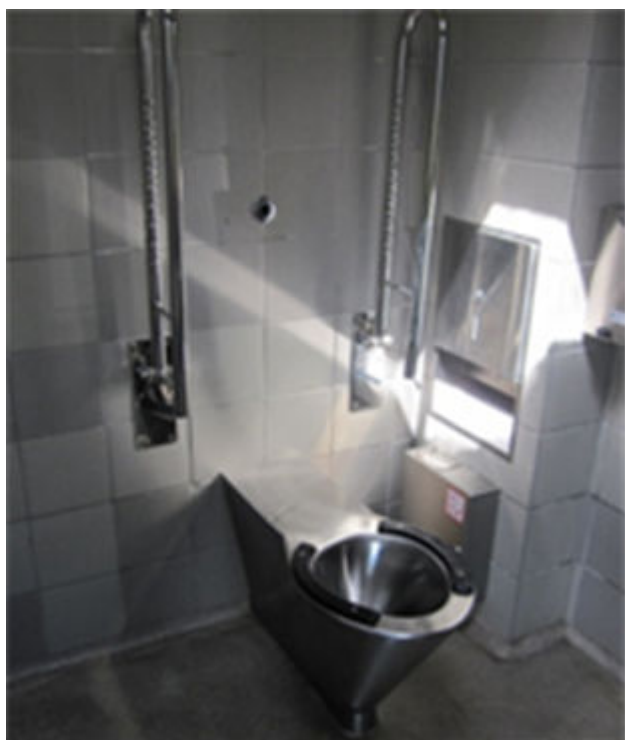
Det er ikke muligt at benytte håndvasken, når man sidder på toiletet. Der er desuden ikke tilstrækkelig vendeplads (minimum 1,5 m) på toiletet. Denne plads kunne dog findes, hvis det fastmonterede puslebord kunne slås op. Armaturet på vasken betjenes, ved at man trykker meget hårdt ned på en knap, hvilket ikke er muligt for personer med nedsat kraft i arme og hænder. Vandtrykket i hanen er meget kraftigt, og da besøgsholdet testede vandhanen, resulterede dette i, at vandet sprøjtede op.

Handicaptoliet, Rønninge Nord.

Besøgsholdet oplyste under inspektionen, at handicaptoliet generelt ikke lever op til kravene til et handicaptoliet. Uanset at Vejdirektoratet ikke er bekendt med dato for etablering eller renovering af selve handicaptoliet, anbefalede besøgsholdet under inspektionen, at Vejdirektoratet foretager en gennemgang af toliet med henblik på – hvis det ikke skal renoveres i den nærmeste fremtid – at gøre toliet mere tilgængeligt inden for de eksisterende fysiske rammer.

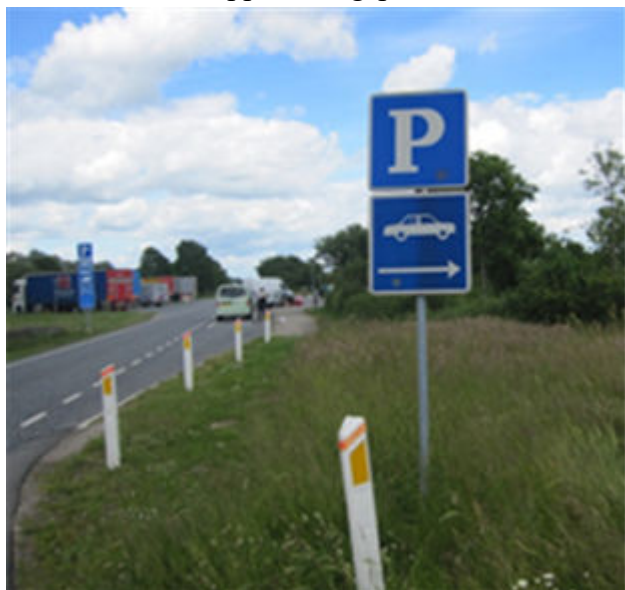
På afkørselsvejen fra motorvejen til rastepladsen er der placeret et skilt med angivelse af, at der er parkeringspladser, hvis man drejer til højre ned ad en mindre vej. Der er desuden parkering for personbiler, herunder handicapparkeringspladser, foran toiletbygningen og spisepladserne.

Parkeringsskilte på rastepladsen Nørremark.

Besøgsholdet bemærkede under inspektionen, at parkeringsskiltet, der leder bilerne ned til en parkeringsplads et stykke væk fra selve rastepladsen, kan foranledige trafikanter, herunder trafikanter med behov for handicapparkeringsplads, til at tro, at der ikke findes parkeringspladser i umiddelbar nærhed af handicaptoiletet.

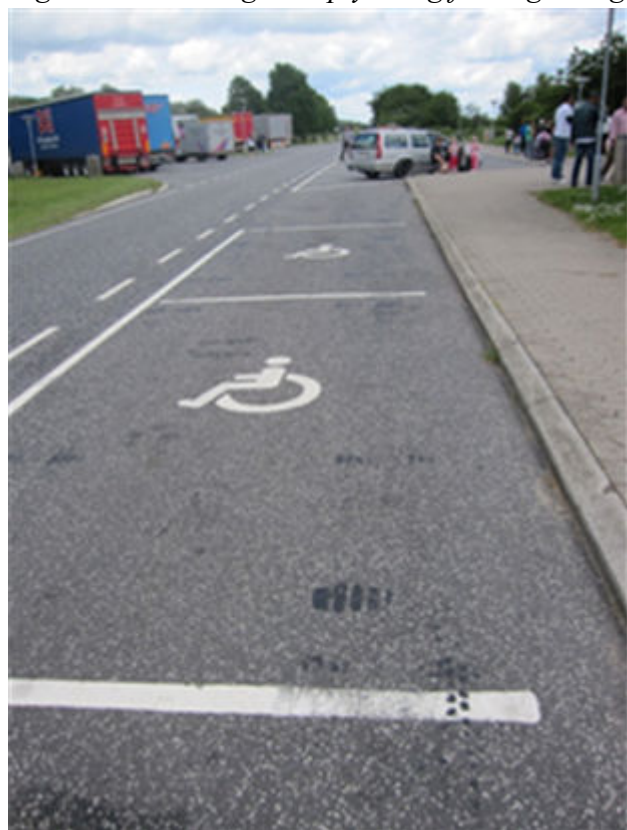
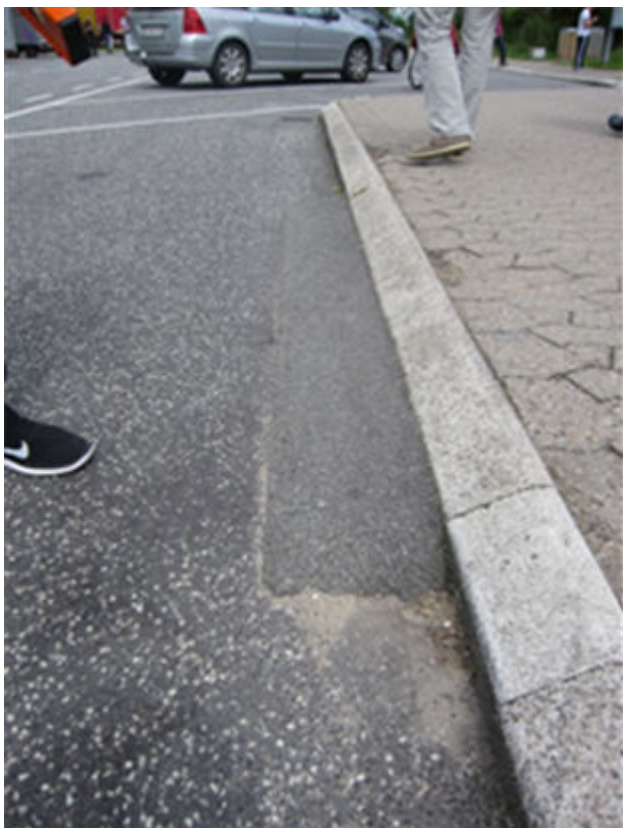
Der er en rampe foran den første af handicapparkeringspladserne. Rampen har en hældning på 19-19,5 pct.

bagerste plads, hvilket også betyder, at en kørestolsbruger med en handicapbil med indstigning bagtil ikke kan komme ind i sin bil på grund af pladsmangel.

Handicapparkering på rasteplassen Nørremark

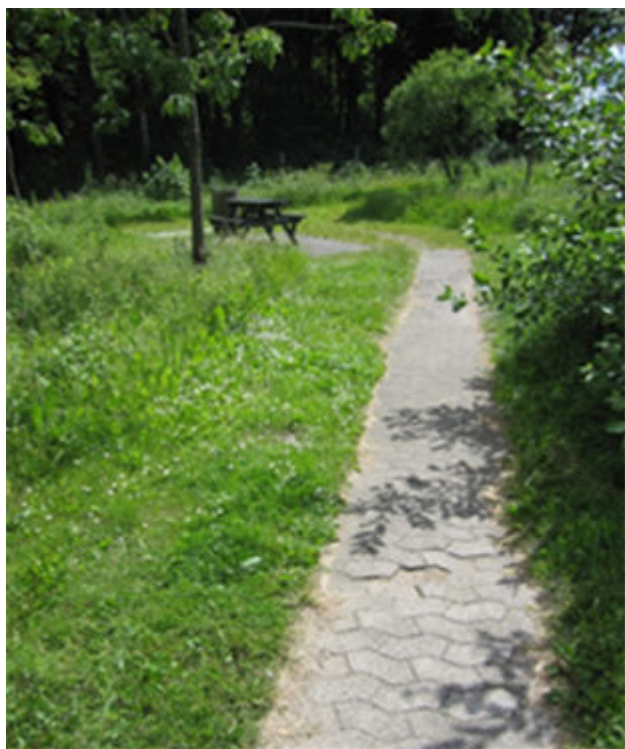
Bord/bænkesættet er 88 cm i højden, og bordpladen rækker 20 cm ud i hver ende. Sædet er placeret i en højde af 57 cm. Bord/bænkesættet er meget højt, hvilket betyder, at en kørestolsbruger kommer til at sidde ved et uforholdsmæssigt højt bord (se eventuelt fotografi på næste side).

Spiseplads på rasteplassen Nørremark.

Spisepladserne langs fortovet har et underlag af forholdsvis nyanlagte fliser, og der er plads i den ene ende til, at der kan være en kørestol, og at denne efterfølgende kan vende.

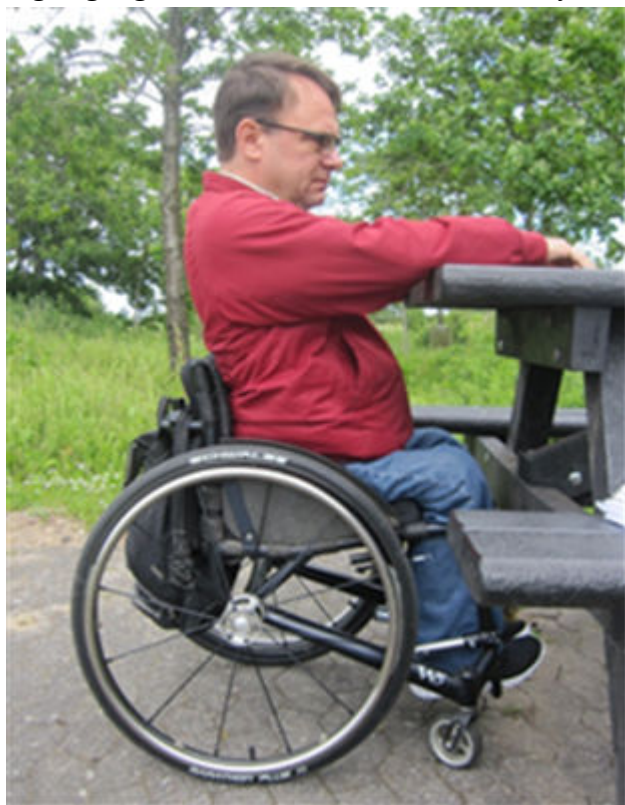
Højt bord/bænkesæt og sti til spiseplads, Nørremark.

*Besøgsholdet opfordrede repræsentanterne for Vejdirektoratet til at vælge bord/bænkesæt, der er mere tilgængelige, når de eksisterende skal udskiftes.*
